SERVICE BULLETIN NO. / TECHNISCHE MITTEILUNG NR. MSB817-55/2

1.4 Subject / Gegenstand:

Information about revision status of Flight Manual and Maintenance Manual

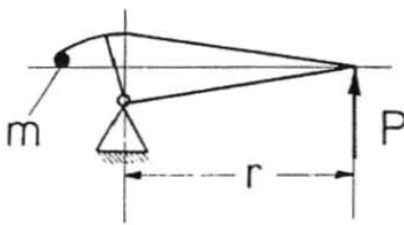
3.5. Weights and moments of control surfaces

After repainting or repairing use caution not to exceed the following residual moments and weights:

To compute the residual moments of control surfaces the control surface must be removed. The control surfaces must be supported along their hinge line with minimum friction to determine the moment

If the appropriate moment exceeds the tolerance, the bobweight *m* must be corrected.

NOTE: Prior to repair or correction of bobweights in control surfaces consult the manufacturer.

At the elevator a vertical drive rod of 2.0 kg (4.41lbs) is necessary at a push-rod with a length of 14 cm (5.5 in). The residual moment and the weight mentioned above does not include the portion of the pushrod.

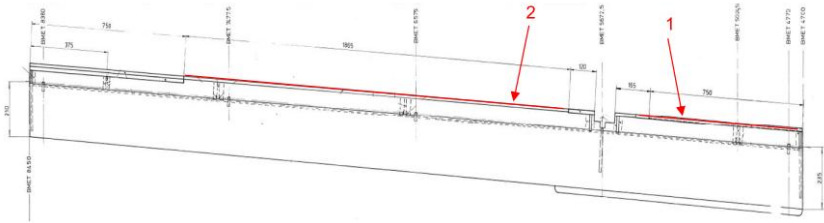
IAW MSB 817-59 the maximum permissible weight for the ailerons may be increased up to 11,35 kg (25.02 lbs) (refer to table in para. 3.5).

If required after repairs etc. additional mass balance may be installed as follows:

In position 1 an aluminium tube (da. 14 x 1 mm) is installed, which may be filled using a lead rod as required, which must be tightened properly.

If this mass balance is not yet sufficient to reach the limits of the aileron residual moment IAW table 3.5, instead of the steel rod (2) and lead rod may be installed.

After the mass balance has been changed the weight and residual moment always has to be determined newly (refer to table 3.5).

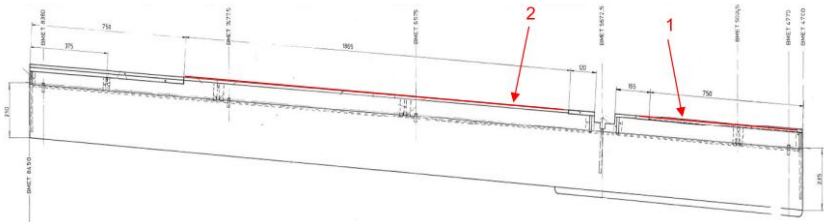
Gem. MSB 817-59 kann für Flugzeuge ab WerkNr. 6435 die zulässige maximale Masse des Querruders auf 11,35 kg erhöht werden (siehe Tabelle unter Pkt. 4.5).

Bei Bedarf nach Reparaturen etc. kann zusätzlicher Massenausgleich wie folgt angebracht werden:

In Pos. 1 ist ein Aluminiumrohr ($\varnothing 14 \times 1$ mm) angebracht, das nach Bedarf mit einer Bleistange befüllt werden kann. Die Bleistange ist in geeigneter Weise zu befestigen. Falls dieser Massenausgleich noch nicht ausreichend ist, die Grenzen des Querruder Restmomentes gem. Tabelle 4.5 einhalten zu können, kann anstelle der Stahlstange (2) eine Bleistange eingebaut werden.

Nach Änderungen am Massenausgleich sind immer Gewicht und Restmoment neu zu bestimmen (siehe Tabelle unter 4.5).
